COMANDO DA AERONÁUTICA
CENTRO DE INVESTIGAÇÃO E PREVENÇÃO DE
ACIDENTES AERONÁUTICOS

RELATÓRIO FINAL SIMPLIFICADO

DADOS DA OCORRÊNCIA				
DATA - HORA	INVESTIGAÇÃO	SUMA N°		
19FEV2020 - 18:30 (UTC)	SERIPA III	A-023/CENIPA/2020		
CLASSIFICAÇÃO	TIPO(S)	SUBTIPO(S)		
ACIDENTE	[FUEL] COMBUSTÍVEL e [LOC-I] PERDA DE CONTROLE EM VOO	NIL		
LOCALIDADE	MUNICÍPIO	UF	COORDENADAS	
GUARAPARI	GUARAPARI	ES	20°38'48"S	040°29'19"W

DADOS DA AERONAVE		
MATRÍCULA	FABRICANTE	MODELO
PT-AOP	PIPER AIRCRAFT	PA-28-180
OPERADOR	REGISTRO	OPERAÇÃO
FIRST CLASS MANUTENÇÃO AERONÁUTICA LTDA	TPP	PRIVADA

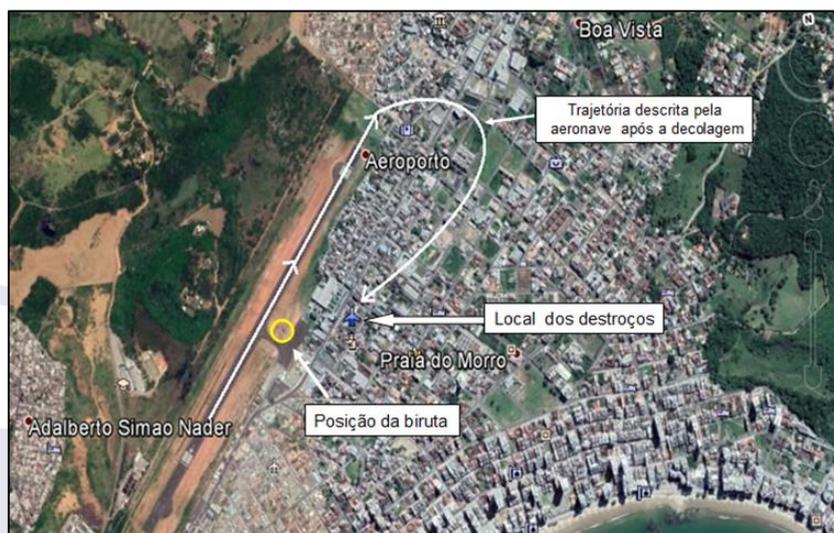
Após a decolagem, a aeronave efetuou curva à direita para cima da cidade, provavelmente, sem conseguir alcançar a altura de tráfego. Permaneceu em curva, supostamente, com o propósito de retornar à pista, haja vista que realizou mais de 180° de curva, entrando em trajetória descendente a partir dos 90°, aproximadamente. Culminou com a colisão contra o terreno, mais especificamente contra edificações próximas ao aeroporto, distantes 145m do pátio de manobras (Figura 1).

Figura 1- Trajetória estimada do PT-AOP até a colisão contra as edificações.
Fonte: Adaptado Google Maps

- n) após a decolagem, a aeronave efetuou curva à direita, executando mais de 180° de curva, vindo a colidir contra o terreno a 145m do pátio de manobras do aeroporto;

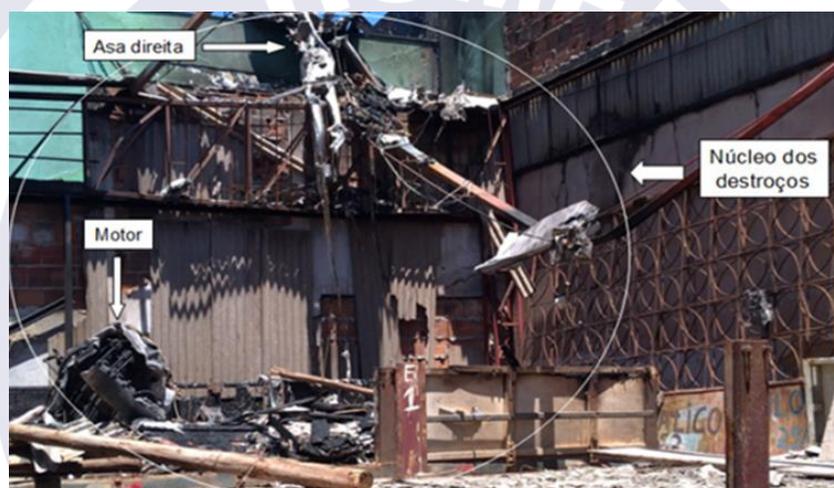
A aeronave fragmentou-se em muitas partes, as quais foram consumidas pelo fogo, como é possível verificar na imagem do núcleo dos destroços (Figura 2).

Figura 2 - Núcleo dos destroços.

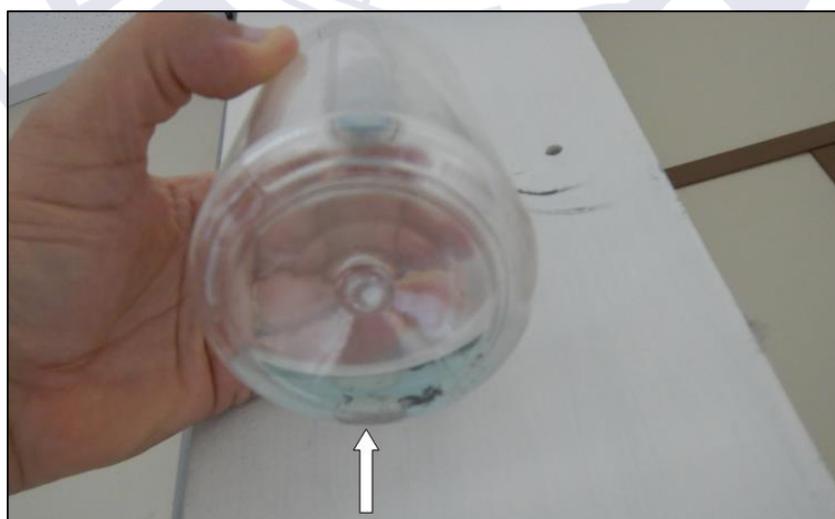
Esse componente foi analisado em uma oficina local pela equipe de investigadores e por mecânicos da referida oficina, tendo sido constatada a presença de duas gotas de água na cuba do carburador, bem como, sujidade no filtro de tela do referido componente (Figura 3).

Figura 3 - Combustível retirado da cuba do carburador, indicando a presença de água.

Em contrapartida, quanto à amostra do combustível, o resultado da análise de espectrometria por infravermelho efetuada em laboratório atestou a presença de água e de um polímero fluorado do tipo poli (tetrafluoretileno).

- q) foram encontradas duas gotas de água na cuba do carburador, bem como sujidade no filtro de tela do referido componente;
- r) os resultados encontrados na amostra de óleo não apontaram evidências de contaminação;

Divulgar os ensinamentos colhidos na presente investigação, a fim de alertar pilotos e operadores sobre a importância da adesão total aos manuais e às normas operacionais durante a execução das ações previstas nas listas de verificações, especificamente aquelas relativas aos procedimentos relacionados a avaliação do estado e da qualidade do combustível que vai alimentar o sistema de propulsão da aeronave.
