UNIVERSIDADE FEDERAL DO ESPÍRITO SANTO SUPERINTENDENCIA DE INFRAESTRUTURA DIRETORIA DE MANUTENCAO DE EDIFICAÇÕES E EQUIPAMENTOS

Ofício nº 072/2019 DMEE/SI/UFES

Assunto: Manutenção no sistema de recalque do sistema de tratamento de resíduos gerados no R.U

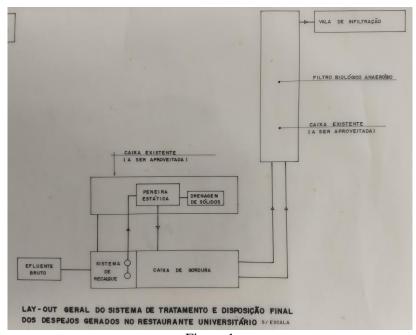
Figura 1

1- O sistema de tratamento de resíduos é composto de sistema de recalque, peneira estática, caixa de gordura, filtro biológico anaeróbio e vala de infiltração, conforme figura 1;

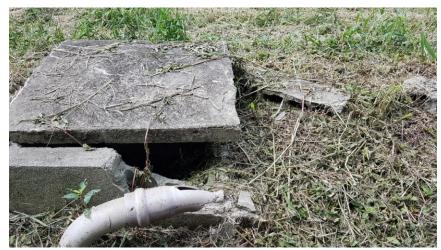
Foto 1

2- Segundo o projeto, a vala de infiltração (destino final dos resíduos), se encontra no gramado localizado entre a lagoa, o Restaurante Universitário-RU e a agência da Caixa Econômica. Ao vistoriarmos o local, foi verificado que as tubulações que interligam as caixas de passagem existentes, e consequentemente a vala de infiltração, estão todas danificas, conforme fotos em anexo;

Considerando o descrito acima, caso seja realizado a manutenção do sistema de recalque, todo o resíduo será destinado para a caixa de infiltração, o que causará o transbordamento do mesmo, gerando mau cheiro, proliferação de insetos e destinação inadequada do resíduo.

Sugiro que antes da realização da manutenção do sistema de recalque, seja avaliado se o sistema de tratamento de resíduos ainda atende à demanda atual do RU. Caso atenda, será necessário a manutenção na vala de infiltração existente para evitar os problemas descritos acima.
